## **Analisa dan Penanganan Terjadinya Penurunan Kevakuman pada Kondensor Utama Terhadap Kinerja Turbin Uap Di Kapal LNG**

Copyright © 2020, **Prosiding Seminar Pelayaran dan Riset Terapan**

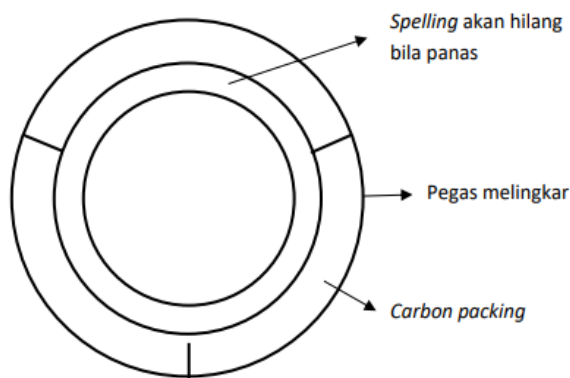
Gambar 2. Steam Packing (LNG/C Golar Mazo Intruction Manual Book)

Pada Gambar 2 Steam Packing (LNG/C Golar Mazo Intruction Manual Book) digambarkan tentang desain dari steam packing. Bahan packing berbentuk potongan cincin-cincin terbuat dari campuran zat arang dan grafit.

Cincin terdiri dari beberapa bagian, umumnya terdapat 3 bagian dengan penampang persegi. Tiap bagian menyentuh satu sama lain secara tepat dan rapat. Ketiga bagian dijadikan satu oleh pegas pelat, sedang pelat-pelat ini ditarik oleh sebuah pegas spiral. Sifat dari karbon tersebut yaitu lunak dan bahan suhu tinggi. Tapi tidak menutup kemungkinan packing tersebut rusak. Apabila hal tersebut sampai terjadi maka akan timbul kebocoran dari sela-sela packing yang rusak.

Karena walaupun packing tersebut terbuat dari bahan yang bagus tetap dapat rusak jika sudah lama terpakai, dengan mengganti packing steam yang lama dengan yang baru kebocoran udara yang masuk ke dalam system dapat ditangani. Untuk mengusahakan kondisi dari sambungan pipa-pipa atau katupkatup yang berhubungan dengan main condenser agar tidak mengalami kebocoran perlu adanya pemeriksaan setiap saat bila mengetahui adanya kebocoran maka segera lakukan perbaikan

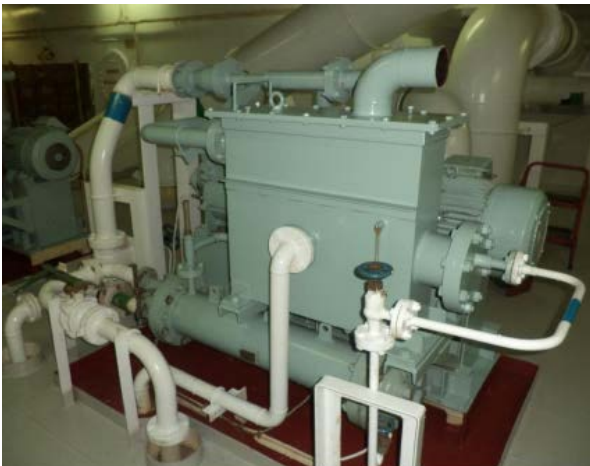
Gambar 3. Vacuum pump (LNG/C Golar Mazo document)

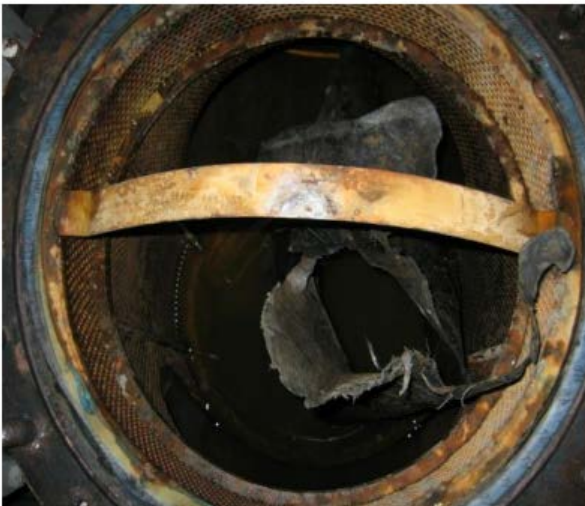
Gambar 4. Vacuum pump (LNG/C Golar Mazo document)
