IDENTIFIKASI PENYEBAB DAN SOLUSI TIDAK BERFUNGSINYA HIDROLIK DECK CRANE NO. 2 PADA KAPAL MV. HABCO CARINA.

*Derma Watty Sihombing.¹⁾ Tri Kismantoro²⁾ Almanar Pasaribu³⁾ Boedojo Wiwoho⁴⁾ M Rizki Septyanto⁵⁾
Sekolah Tinggi Ilmu Pelayaran Jakarta
Jl. Marunda Makmur No.1 Cilincing, Jakarta Utara. Jakarta 14150*

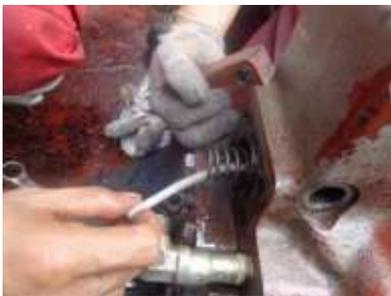
Pada tanggal 4 November 2021, teknisi *deck crane* datang ke kapal dan langsung melaksanakan penggantian hidrolik motor yang lama dengan yang baru. Pada tanggal 6 November 2021, hidrolik motor yang rusak berhasil diturunkan dan atas instruksi pihak kantor. Teknisi dan kru kapal diminta agar mencari tahu apa penyebab dari rusaknya hidrolik motor tersebut. Setelah dibongkar, ternyata ditemukan sejenis teflon di dalam sistem hidrolik motor tersebut.

Gambar 4.1 Teflon di dalam motor hidrolik

Setelah ditemukan teflon tersebut, hidrolik motor yang lama kembali dirakit dan ditaruh di kapal sebagai *spare* jika suatu saat nanti terjadi kerusakan pada hidrolik motor kembali.

Kemudian pada tanggal 7 November 2021, teknisi kapal memasang hidrolik motor yang baru pada *deck crane* no.2. Dan pada tanggal 9 November 2021,
